LA HERMANDAD DE NUESTRA SEÑORA DE
ROCA-AMADOR

RESTAURACIÓN DE LA CAPILLA Y EXPOSICIÓN
SEVILLA. PARROQUIA DE SAN LORENZO. 14 A 24 DE NOVIEMBRE DE 2012

JOSÉ ANTONIO LÓPEZ MARTÍNEZ
Doctor arquitecto
Profesor Titular de Universidad de Sevilla
Maestro Mayor de la Parroquia de
San Lorenzo de Sevilla

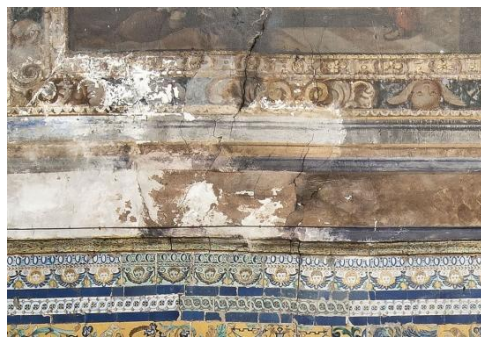
La capilla de Roca-Amador se vio afectada como revela la existencia de una grieta de unos 4 cm de espesor que atraviesa su muro oeste verticalmente. Esta fisura parece ser también consecuencia de la junta estructural entre este muro y su unión con la torre debido a la diferente altura, espesor y cimentación de ésta. En cualquier caso la consecuencia del famoso sismo parece

ser clara pues la capilla de Roca-Amador se halla junto a la torre que como elemento más masivo del edificio sería el más susceptible a un temblor de tierra. De hecho la misma torre tiene otra grieta vertical que la recorre. Por último existe un apoyo documental que revela el impacto que llegó a originar, pues existiendo otras cofradías (Santísimo, Ánimas y Gran Poder) fue precisamente el mayordomo de la Hermandad de Roca-Amador, José Gómez de Espinosa, el que manifestó el pavor y la preocupación más clara por el acontecimiento, como probablemente capilla más afectada, de manera que propuso a la Sacramental la celebración de una misa de acción de gracias con sermón y presencia del Santísimo Sacramento por las naves de la Iglesia «*por hauer librado nro. S.^{or} a... templo y capilla de los fatales... en el terrible temblor de tierra...el día prim.^o de nou.e de 1755*»⁵⁰.

Fisura en el muro oeste y desplazamiento del zócalo [JMS]

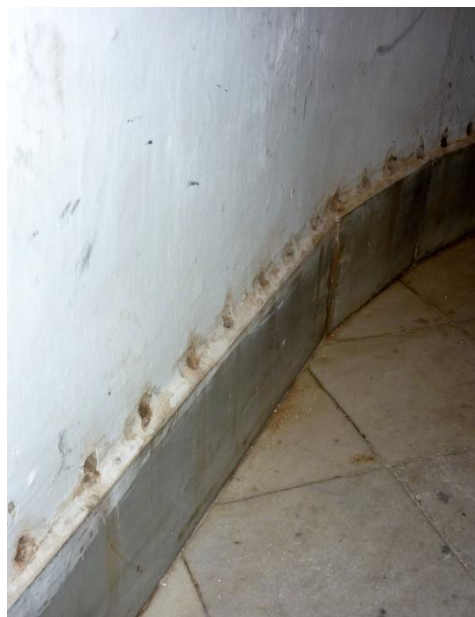
Perforaciones realizadas en el muro oeste para la aplicación de productos impermeabilizantes

Las labores de conservación se entienden más necesarias cuando nos encontramos en un Barrio como el de San Lorenzo en el que existe mucha humedad el terreno – proveniente de las aguas subterráneas que asciende por capilaridad – y que afectan a las construcciones, lo cual se ve agravado por la

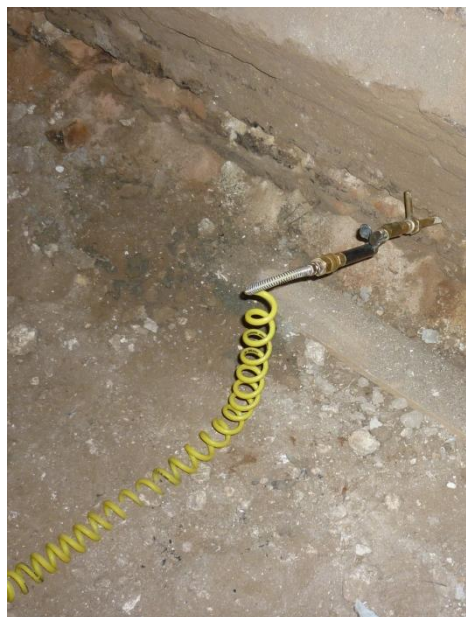
Inyección de productos impermeabilizantes

Ahora bien, tal solución no es del todo idónea en nuestro caso pues propicia, que las aguas subálveas asciendan por capilaridad – como el café por los antiguos terrones de azúcar – rebasando el borde superior del zócalo para evaporarse, consiguiendo con ello deteriorar la pintura mural de la Virgen de Rocamador, ya que la evaporación del agua arrastra consigo sales interiores del muro que degradan y desprende la pintura.

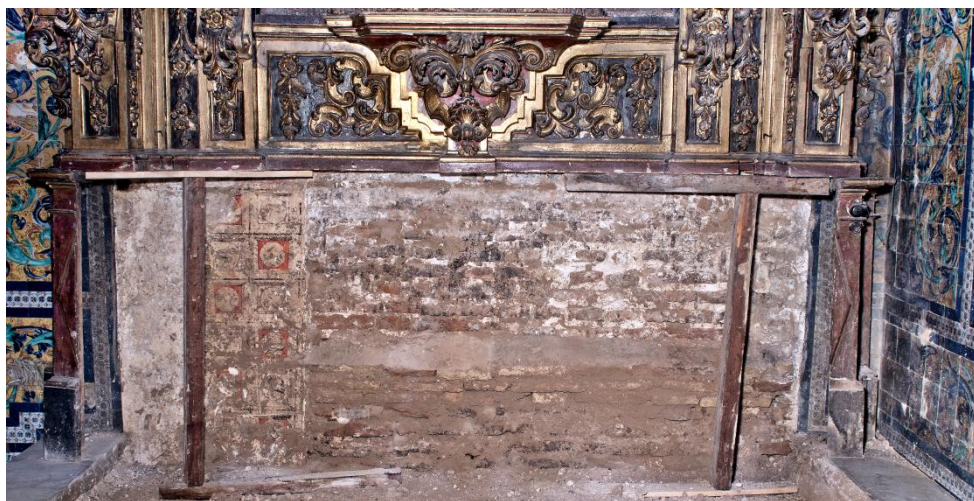
Tras el desmontaje del altar han aparecido restos de pintura mural en forma de mosaico en la izquierda, y el arranque de una bóveda de cañón en la zona derecha

Así mismo, junto a la pintura ha aparecido el arranque de una bóveda de fábrica de ladrillos tipo coriano, de arcilla secados al sol, que aparenta ser, por sus dimensiones y disposición, la bóveda de cubrición de un enterramiento. Para cerciorarnos de los anterior hemos realizado una cata profundizado ochenta (80) centímetros bajo

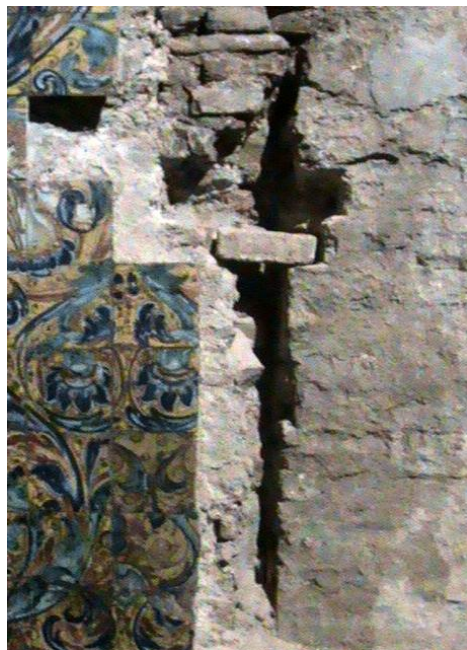
En el paño oeste, donde se encuentra la pintura de la Presentación del Niño, apareció una grieta de 2,5 cm de ancho, y tras comprobar el estado de la misma, suponemos que se trata de una junta estructural entre el citado muro y su unión con el de la torre campanario, de diferente altura, espesor, cimientos, etc. por lo que la solución constructiva de crear una junta de separación, la consideramos más acertada.

Detalle de la fisura longitudinal del muro oeste

El revestido mural cubrió la junta, y lógicamente se ha fisurado por la citada junta, volviéndose a reparar por el equipo de D. Juan Abad.

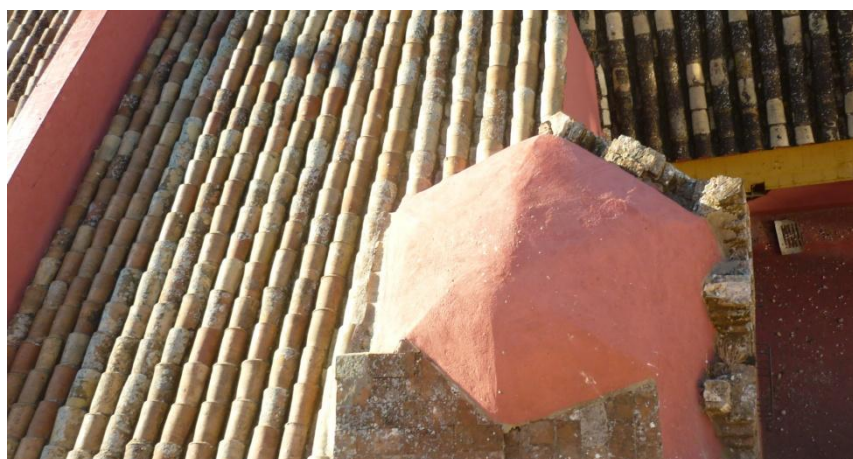
También estaban favoreciendo el deterioro de la capilla las humedades de la cubierta originadas por la filtración del agua de lluvia a través del complicado encuentro de cubiertas que se forman entre la cubierta inclinada de tejas de la nave de la epístola –que cubre la capilla de Rocamador– la cubierta plana, tipo andaluza, de la capilla del Dulce Nombre y el torreón hexagonal de ascenso a la torre campanario.

Detalle de cubierta y su encuentro con el cupulín

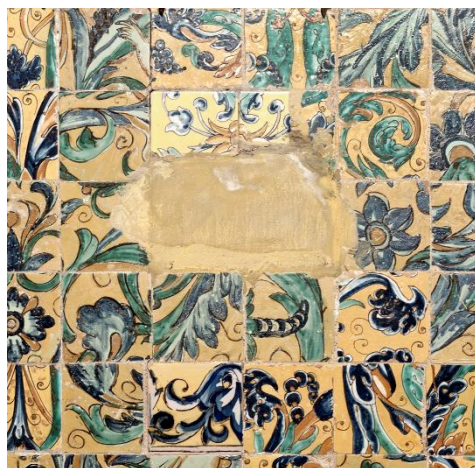
*Estado en el que se hallaba el zócalo de azulejos:
piezas perdidas y distribución aleatoria*

aspectos y deteniéndonos especialmente en el marco arquitectónico y en los azulejos, objeto de nuestro trabajo, nos encontramos con los siguientes problemas como el estar los paños afectados por una serie de desperfectos producidos principalmente por humedad y falta de cohesión al paramento, habiendo sido necesaria la intervención sobre el mismo como paso previo a la actuación sobre la azulejería. Debido a este problema, la capilla ha sufrido de abombamiento en el muro central, afectando al zócalo y con un empuje que ha provocado roturas en las piezas que lo componen.

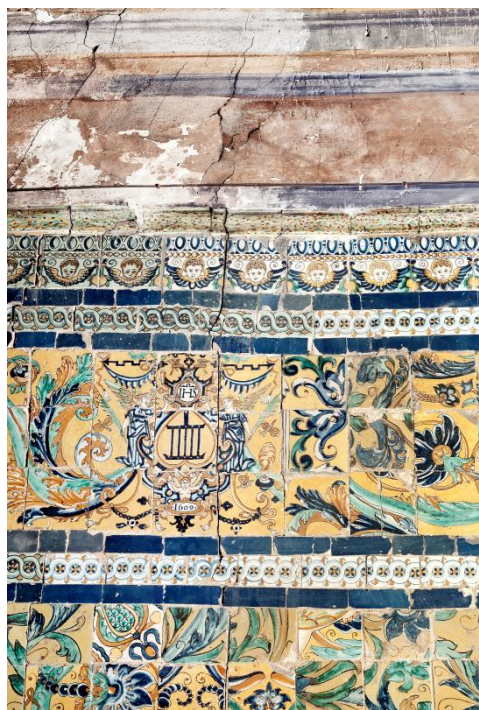
La fisura que recorre verticalmente el muro oeste afectaba de forma muy grave al zócalo cerámico

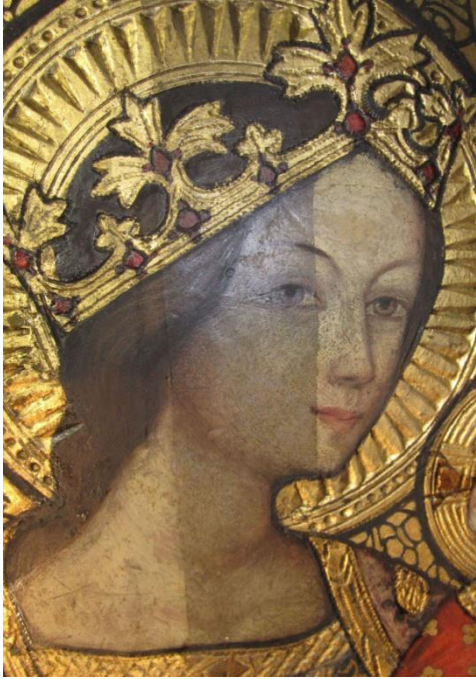
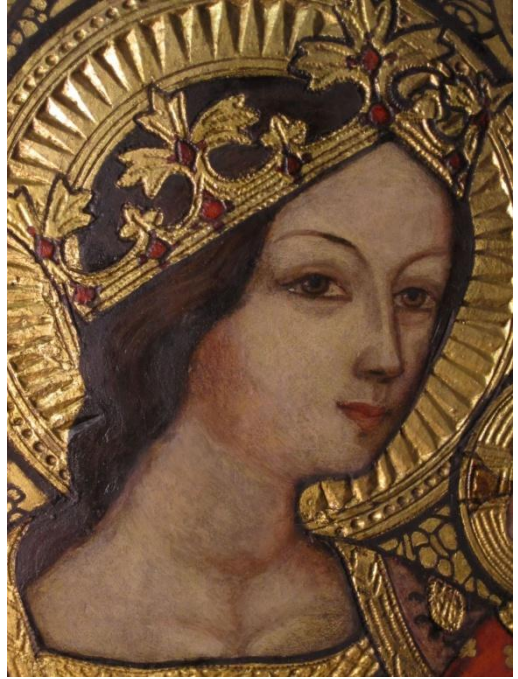
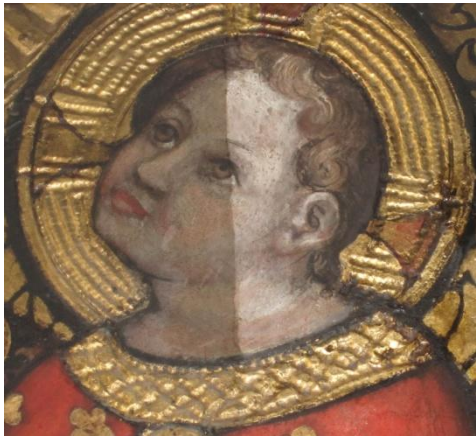
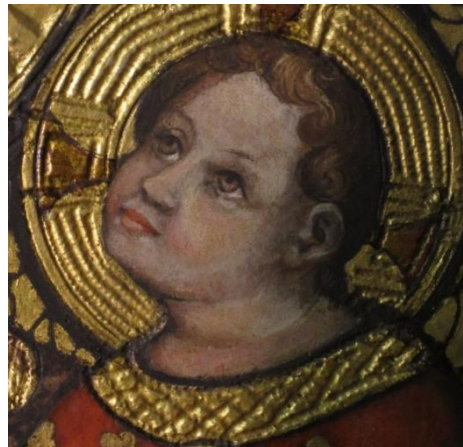
*Catas de limpieza y estado final
de la Virgen y el Niño [JAG]*

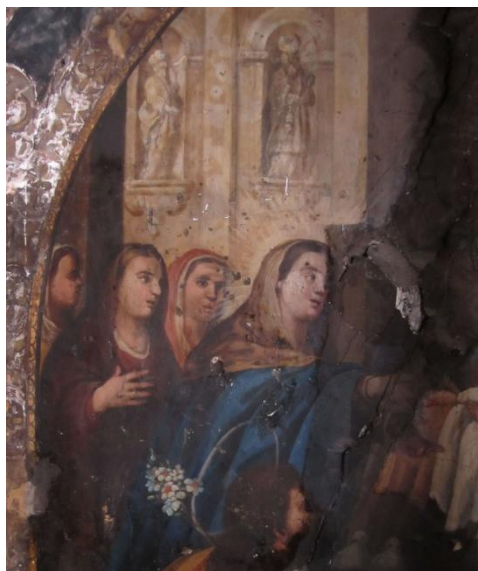
La Virgen de Roca-Amador presentaba múltiples intervenciones en las que se introdujeron nuevos materiales como colas, barnices, fijativos y otros de naturaleza sintética que han formado una estratificación de capas de naturaleza heterogénea. Conjunto que al envejecer ha interactuado, causando alteraciones en la capa de color observables a simple vista. Estos

deterioros unidos a los producidos por el estado del soporte nos definieron y acotaron el estado de conservación de la pintura mural antes de su intervención.

La humedad de capilaridad se señalaba como la principal causa de deterioro del conjunto.

Debido a la humedad se notaban pérdidas localizadas de los estratos constitutivos, y levantamientos en diferentes zonas junto con las oquedades, y en parte debido a la misma causa se observan grietas y fisuras de diferente

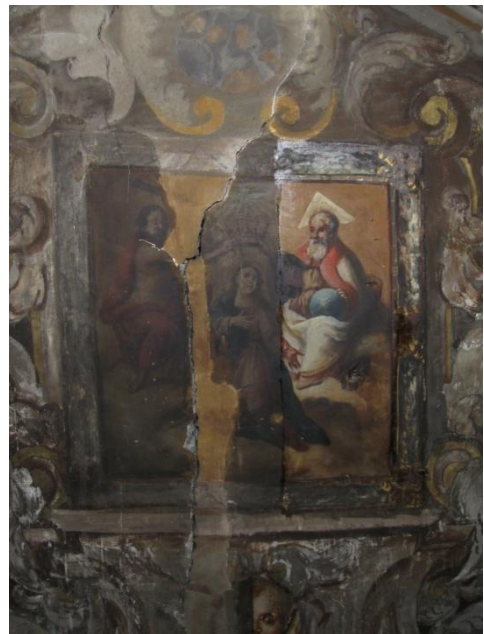
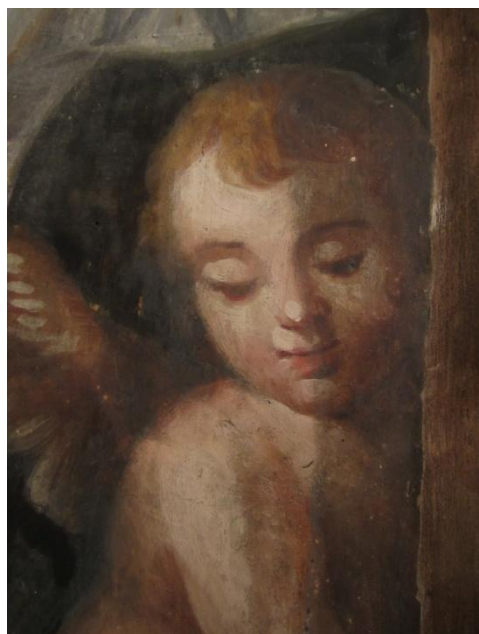
El estado de conservación de la decoración pictórica mural de la capilla era muy deficiente directamente relacionado por un lado con los problemas observados en el inmueble (movimientos estructurales y humedad de capilaridad y de infiltración) y por otro con las intervenciones anteriores tanto en el soporte (morteros añadidos), como en la superficie pictórica (repintes y capas de protección), alteradas así mismo por el paso del tiempo.

El problema más grave del conjunto pictórico era la profunda grieta que recorre la escena de la Presentación de Jesús en el Templo desde la clave del arco hasta el zócalo de azulejos. Los movimientos del muro han ocasionado desde su origen pequeñas pérdidas y desprendimientos de mortero que se han ido reponiendo en diferentes ocasiones, y que han perdido la adhesión interna o se han caído en algunos casos. En la zona central de la escena había un gran abolsamiento y con grietas erráticas y de diferente magnitud que han producido el desprendimiento de pequeños fragmentos en las zonas de reposición de morteros nuevos y de las zonas adyacentes a este.

La película pictórica presentaba también graves problemas de conservación, el más delicado era la pérdida de cohesión generalizada, presentándose la capa de color pulverulenta sobre todo en el muro frontal y la bóveda, en la que se observaban barridos parciales del color.

Se observaban numerosos repintes por toda la superficie pictórica, apreciándose claramente la superposición de capas de color así como las diferentes texturas y cambios de color debido a la alteración de los colores aplicados. Hay que hacer notar que todas las zonas reconstruidas de mortero se pintaron con desigual acierto.

El estado de conservación de las pinturas hizo necesario acometer su intervención en dos fases para garantizar la viabilidad del tratamiento. Las dos fases fueron consecutivas, aunque la primera se puede considerar una intervención de urgencia encaminada a solucionar los problemas de la grieta del muro y las zonas colindantes a ella en la escena de la Presentación con una preconsolidación inicial.

Al comprobar que la zona de influencia de la grieta era mucho mayor que lo estimado en principio, se decidió extender la superficie de protección, engasándose de este modo toda el área de pintura que presentaba abolsamientos y era necesario consolidar y fijar.

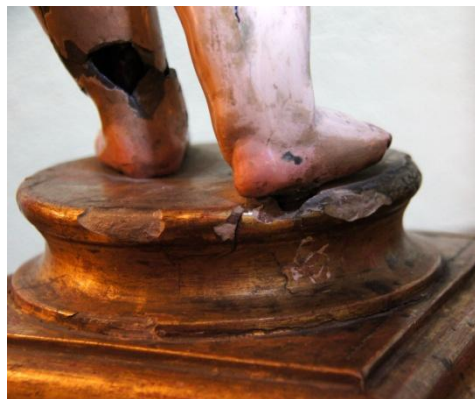
En el momento de la inspección la imagen se asentaba y sujetaba sobre una peana de madera dorada, mediante tornillos tirafondos de hierro que penetraban en sendos tubos huecos instalados en el interior de cada una de las piernas. Presentaba graves proble-

mas de estabilidad acompañados por una deformación evidente de las zonas de apoyo, con pérdidas de material y deformación anatómica ostensible en la base de las piernas a la altura de los maléolos.

En consecuencia la imagen presentaba muy acusado el contraposto original, cargando intensamente su peso sobre la pierna izquierda.

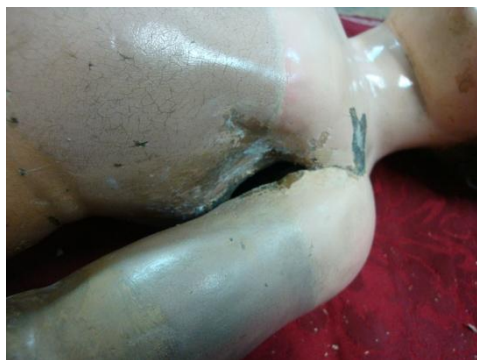
Por las zonas de roturas observamos que las paredes originales de plomo, eran en la zona de sujeción, bastante

débiles, por lo que no sería extraño que desde el principio de su historia la imagen presentara problemas de estabilidad.

El primer síntoma en los primeros tiempos sería un cambio progresivo de la inclinación hacia la izquierda, lo que aumentaría el movimiento del contraposto, originando tensiones en las paredes de plomo de ambas piernas. Más adelante se producirían las deformaciones de la superficie y las roturas. Roturas que se producirían en parte por el robo, y también porque tras la recuperación de la imagen no se le dio una solución de consolidación a los problemas de debilidad de las paredes de plomo, al no instalarle un sistema de sujeción adecuado para el soporte de la imagen sobre la peana.

Tras el robo pensamos que la actuación consistió en la colocación de dos tubos huecos de material no férrico, y dos tornillos tirafondo que se insertaron desde la base de la peana, que lo único que consiguieron fue terminar empujando las paredes internas de la aleación, provocando deformaciones y roturas.

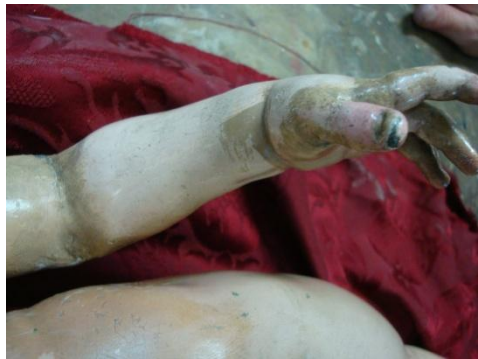
La peana de la imagen presentaba desgastes y pérdidas de dorado que serían necesario resanar, aunque dado

el estado del conjunto y partiendo de la base de la baja calidad del dorado, apostamos por la aplicación de una nueva base de oro fino, pues pensamos que la calidad de la imagen requería una base expositiva más acorde con el conjunto. Para dicha intervención la Hermandad solicitó la intervención de D. Enrique Castellanos Luque, especialista en restauración y maestro dorador, el cual ha realizado un magnífico trabajo como se puede apreciar en la siguiente fotografía.

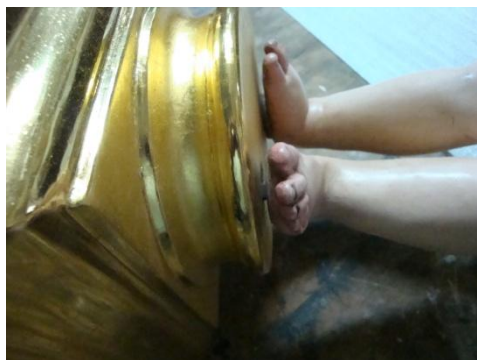
Sin embargo si existían zonas repintadas, asociadas a los zonas afectadas por reparaciones de índole estructural.

Tras la eliminación de repintes y adiciones procedimos a la reintegración material de la imagen.

En primer lugar durante la corrección de las deformaciones se procedió al cierre de orificios provocados por roturas o deformaciones para evitar la salida de la resina en el proceso de consolidación que anteriormente explicamos.

do, lo más importante de la reintegración era la reconstrucción de la policromía en todas las zonas necesarias, utilizando una técnica de reintegración invisible con técnica de pigmentos al barniz sobre imprimación previa de técnica al agua. Tras la reintegración se procedió a aplicar una capa protectora con cera, como película final.

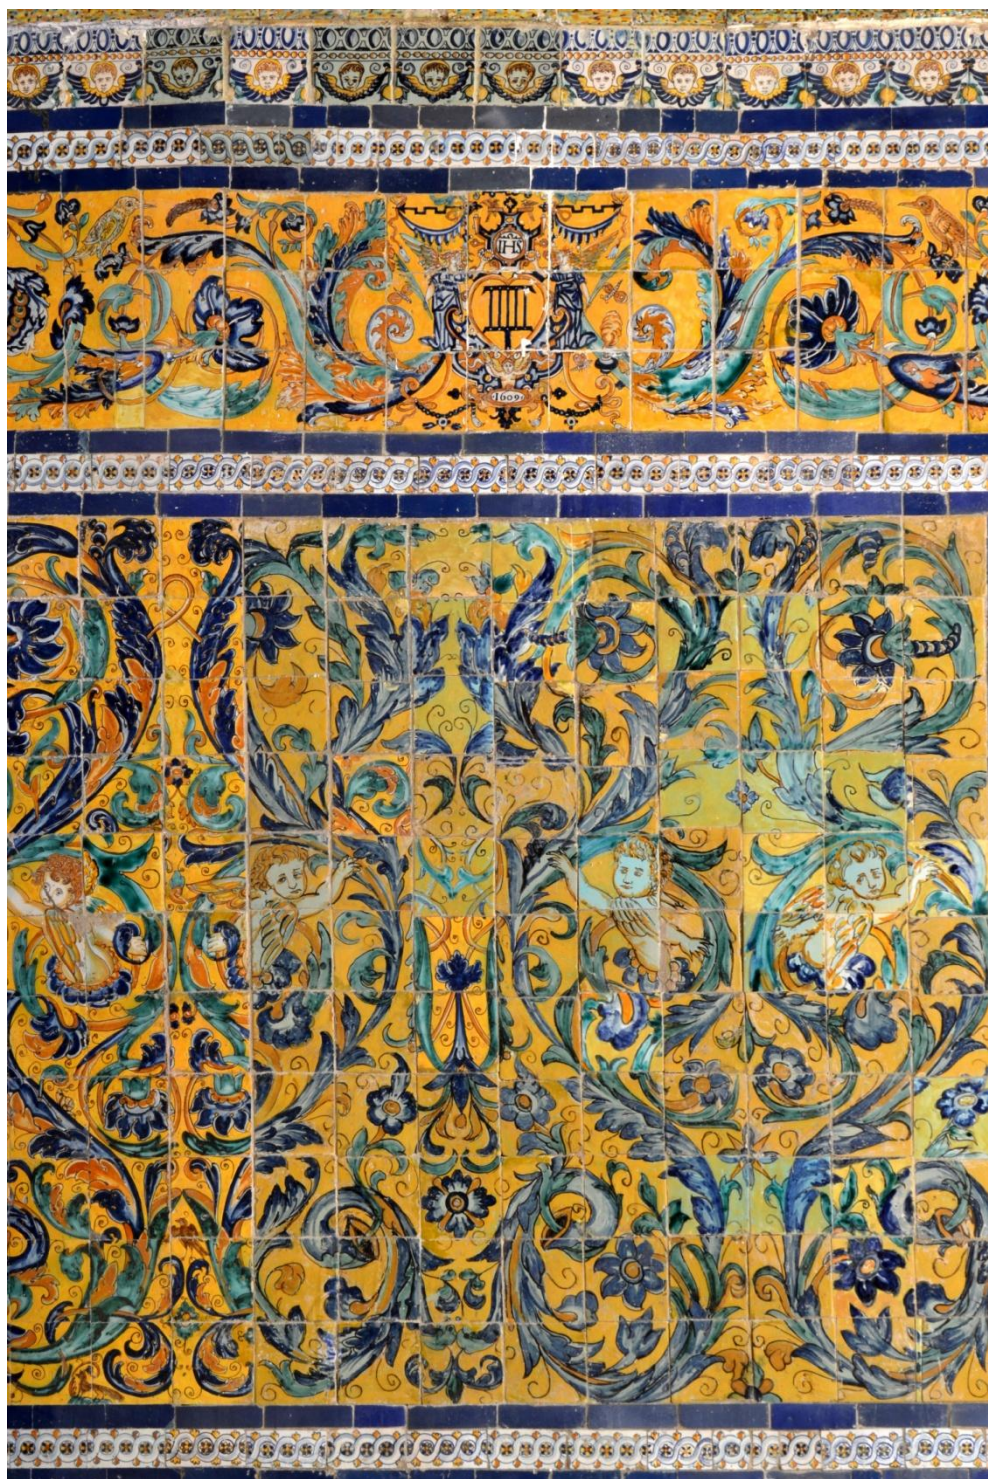
Mesa de altar

La mesa de altar está construida de fábrica de ladrillo y superpuestos azulejos pintados con la técnica del agua o pisana, del tipo rústicos manuales, siendo colocados a hueso y escarquilados con mortero de cal y arena.

Cubre la mesa una tapa de vidrio transparente con objeto de dejar visible el antiguo mosaico de pinturas murales situado a la izquierda, y un resto de azulejos de arista probablemente originales del siglo XV ó XVI.
